A FÜZÉRI FELSŐ VÁR HELYREÁLLÍTÁSA

– A rekonstrukció hitelessége –

BUZÁS GERGELY

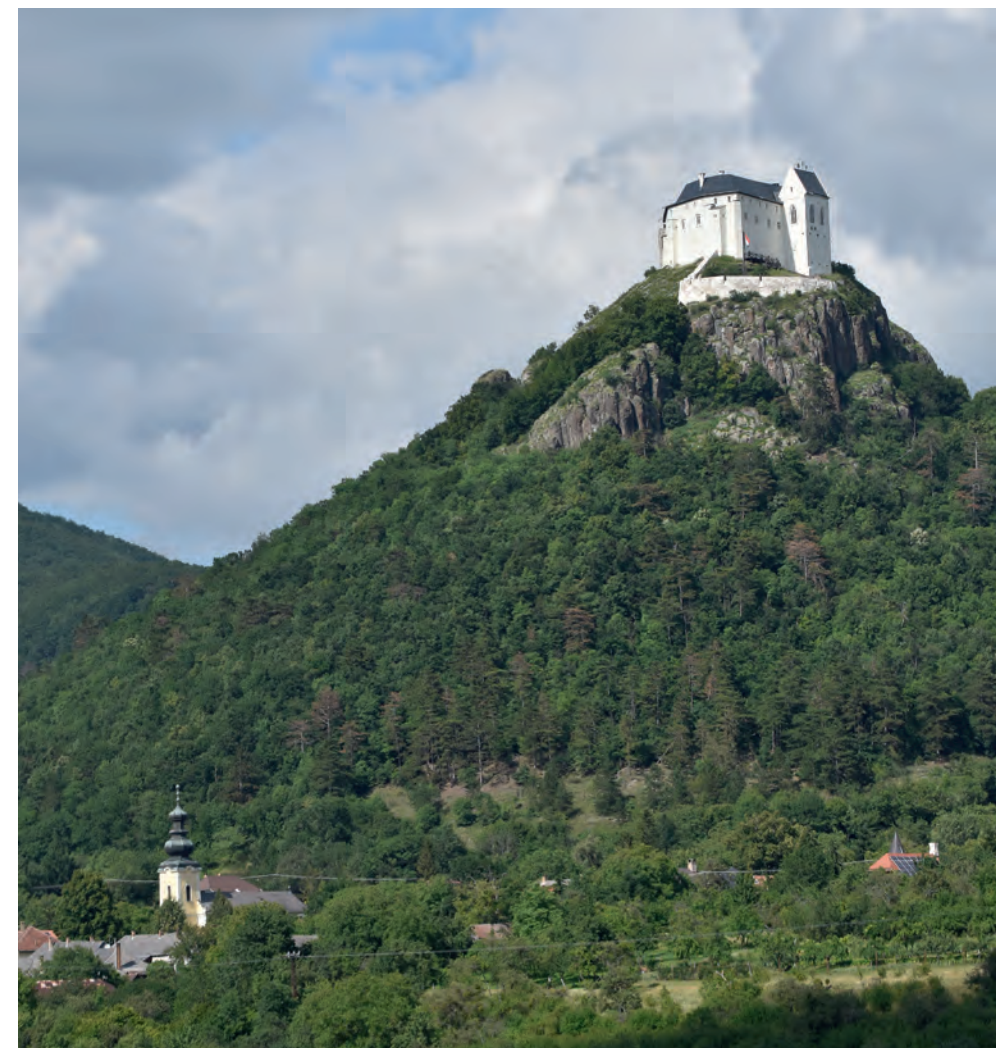
A helyreállított füzéri felső vár a falu felől

A vár megjelenését alapvetően meghatározza a falak felületképzése. Az épült kívül és belül egységes fehérre festett vakolatot kapott, ami csak a faragottkő elemeket hagyja szabadon, ám a külső, csak távolról látható homlokzaton az eredeti falakkal ellentétben az újonnan épített rekonstruált falszakaszok mélyített vízszintes fugákkal kialakított műkő borítást

kaptak. Ez a törtkő eredeti falhoz hasonlóan lefestett, színében így nem különböző burkolat nem képez merev síkot, hanem alkalmazkodik az eredeti törtkő falazatok kissé hullámos felületéhez, így természetesen tud illeszkedni a vár homlokzatához. Valójában csak a mélyített vízszintes fugák jelzik a falszakaszok eltérő kezelését, de mivel ezek a későközépkorban és koraújkorban egyaránt szokásos kváderfestést idézik, így ezek sem hatnak idegenül ebben az építészeti környezetben. Ezt a finom didakti-

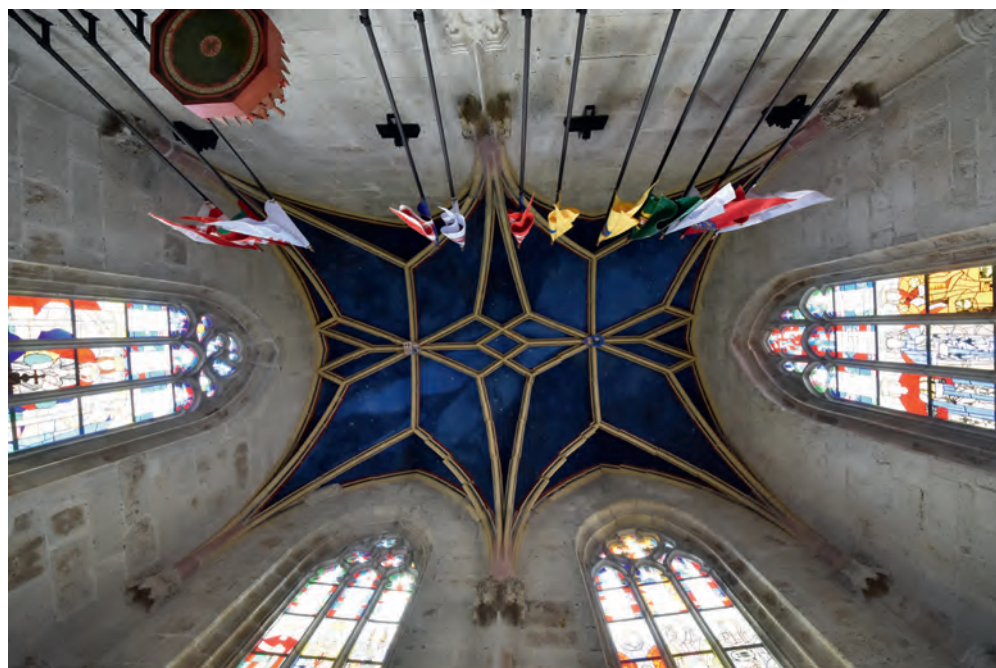
A kápolna rekonstruált boltozata

egymáshoz képest lépcsőzetesen elcsúsztatva helyezte el, úgy ahogy kiomlásuk előtt a fal kihajlása idején is elhelyezkedhettek. Ezzel a módszerrel formai hamisítás nélkül sikerült egységes térhatást elérnie, és egyben érzékeltetnie a kápolnát ért torzulás mértékét. A kápolna legnagyobb hiánya és a rekonstrukció legnagyobb kihívása a boltozat kiegészítése volt. Az eredeti hálóboltozatból a boltvállak, több borda, de mindössze csak egy csomópont és egy csomóponttöredék állt rendelkezésre. A boltozat elméleti rekonstrukcióját Székér György készítette el és publikálta Simon Zoltánnal közösen már 2001-ben. Az akkor közölt boltozatrekonstrukció azonban lényegesen eltér a szintén Székér György instrukciói alapján megépült rekonstrukciótól. Ennek az eltérésnek az oka, hogy a helyreállítással járó beállványozás révén pontosabban mérhetővé váltak a kutatók számára a kápolna méretei és a boltvállak szögei. Így sikerült kiküszöbölni a régi rekonstrukció egy hibáját, de helyette sajnos egy másik hiba került az új, immár megépített rekonstrukcióba. Az újjáépítésnek köszönhetően most már jól látható ugyanis, hogy a fennmaradt csomópont ebbe a rendszerbe nem illik bele. Úgy tűnik, hogy a boltozat egy harmadik, mindkét – a publikált és a megépített – rekonstrukciós variánsnál egyszerűbb, hatágú csillagszakaszokból képzett boltozat lehetett.

A boltozat esetében is jelentkezett az a probléma, amely a déli falnál is gondot okozott: a déli fal kidőlése miatti torzulás. Ezt a restaurátor a falnál alkalmazottal rokon módon, a boltozati bordák lépcsőzetes elcsúsztatásával hidalta át. Ez a megoldás azért is különösen szerencsés, mert más, hasonlóképpen megrokkant, de állva maradt későgótikus hálóboltozatokon megfigyelhető szétcsúszásokat idéz. Kétségtelen, hogy hasonló jellegű torzulást ilyen mértékben a valóságban egy boltozat nem bírna ki – mint ahogy ez esetben sem bírta ki – és minden bizonnyal éppen ez a torzulás okozta az eredeti boltozat pusztulását is. A rekonstrukciót most az tette mégis lehetővé, hogy nem valódi boltozatként épült újjá a kápolna fődéme, hanem a fölötte meghagyott vasbeton lemezről rejtetten lefüggesztett bordák és boltsüvegek alkalmazásával. Ez a megoldás egyben megkímélte az erősen kihajló déli falat a boltozat oldalnyomásától is. A restaurálás lehetővé tette a fennmaradt eredeti bordák és csomóponti elem visszahelyezését is a rekonstrukcióba, ezzel pedig nem csak a térrekonstrukció hiteleséget növelte, de lehetővé tette a boltozatrekonstrukció hibáinak helyszíni ellenőrzését is, ami a legnagyobb erénye egy műemléki helyreállításnak.
